Beste de savoir

Un casque sans-fil rénové

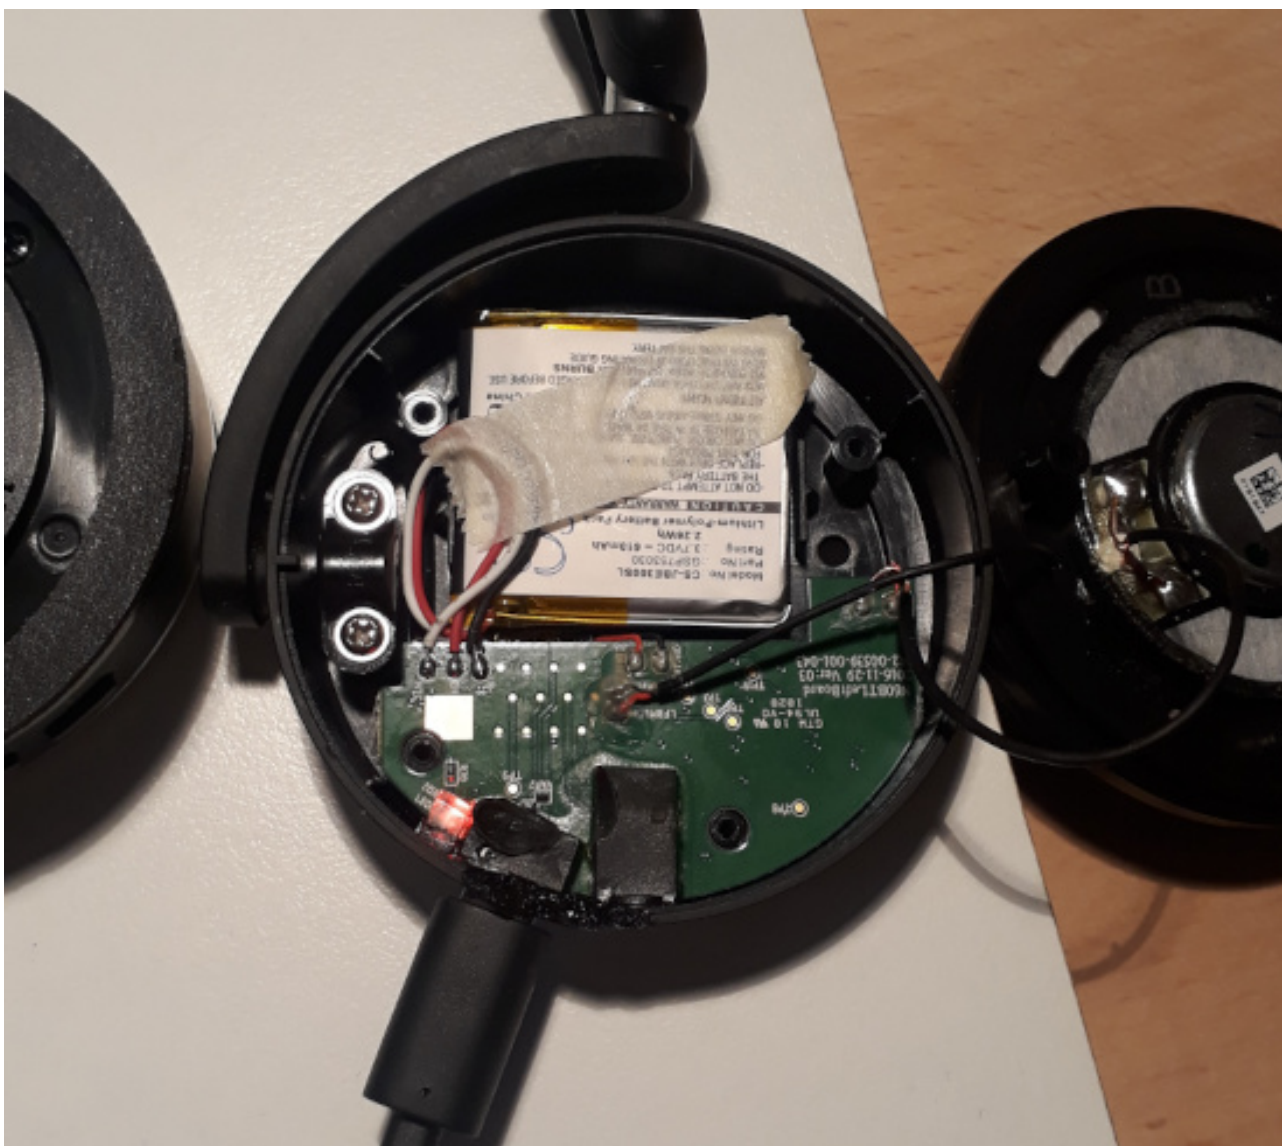
La batterie étant la même référence, elle tient parfaitement dans son emplacement et se recolle à l'adhésif en pressant doucement dessus.

J'ai réutilisé le petit scotch pour un autre usage que celui initial. Il était là pour tenir les longs fils du haut-parleur, et j'ai décidé de coller les fils un peu longs de la nouvelle batterie à la place.

FIGURE 3.4. – Tout est en place.

Je l'ai laissé charger à ciel ouvert pour pouvoir le surveiller et m'assurer que rien de bizarre n'arrivait. Rien à signaler, je referme le boîtier.
